PRIORITÄTENLISTE

Stand September 2009

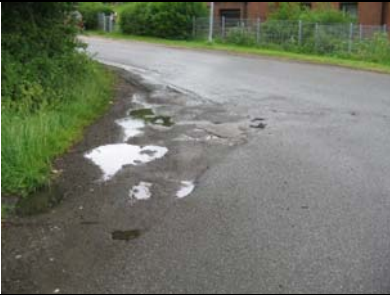
Lfd. Nr.	Straße:	Ort	Belag	Zustand 1 - 6	Verkehrsbedeutung	Bekannte Schäden	Notwendige Baumaßnahmen
Nr.1	Ortsdurchfahrt Am Clasberg	Bergfeld	Asphalt Länge 527m Breite 4m	3	LKW, ÖPNV, Schulbus, Landwirtschaft	A)Bereich Bushaltestelle L178 sowie Kurvenbereich Friedrichsen starke Beschädigungen – Unterhaltungsmaßnahme beschlossen, ca. 60 % der Straße im Jahr 2007 neu Asphaltiert, B)Kurve Oldörp starke Kantenabbrüche	<i>A) Unterhaltungsmaßnahme Für 2010 (Planung)</i> Oberflächenbehandlung im Split- Mastixverfahren

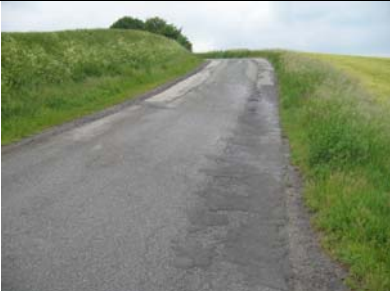
Nr.2	Ortsverbindungsstraße Bergfeld – Freudenholm	Bergfeld / Freudenholm	Asphalt Länge 1700m Breite 4m	6	LKW, ÖPNV, Schulbus, Landwirtschaft	Auf der gesamten Länge starke Schäden, Untergrund insoweit noch in Ordnung ?	<i>RANG 2 Sanierung</i>

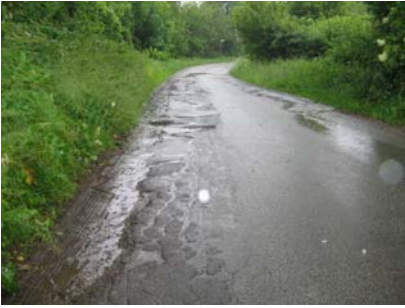
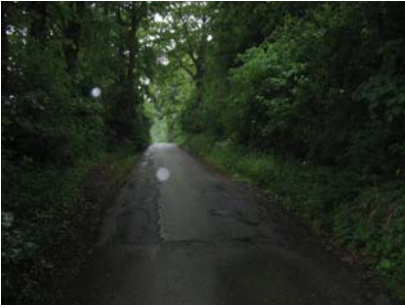
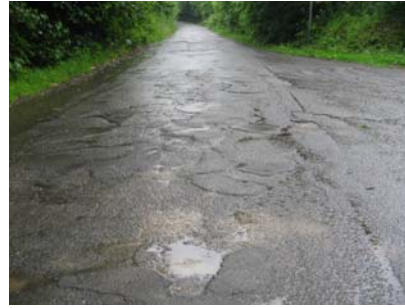
Lfd. Nr.	Straße:	Ort	Belag	Zustand 1 - 6	Verkehrsbedeutung	Bekannte Schäden	Notwendige Baumaßnahmen
Nr.3	Ortsverbindungsstraße Bergfeld – Stendorf GVS 57	Bergfeld / Stendorf	Asphalt Länge 3159m Breite 3,5m	6	Landwirtschaft, Anliegerverkehr	Auf der gesamten Länge starke Schäden auch im Untergrund	<i>RANG 5 Sanierung</i>

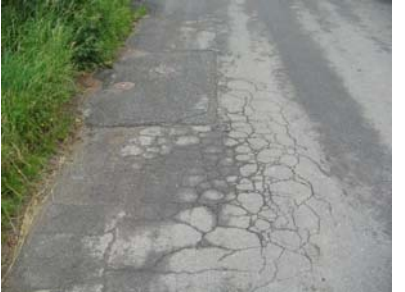
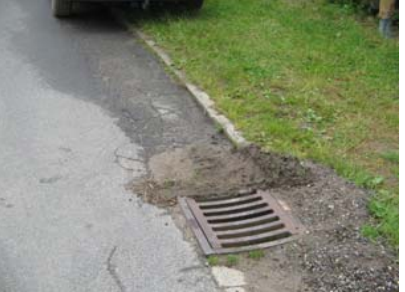
Nr.4	Ortsdurchfahrt Freudenholm GVS 54	Freudenholm	Asphalt Länge 311m Breite 4m	5	ÖPNV, LKW, Landwirtschaft, Anlieger, Schulbus	A) Rissbildung in der Teerdecke Ortseingang bis Dittmann, B) Oberflächenwasserprobl. bei der Familie König, Schacht zu Hoch, Wasser läuft bis an das Haus	<i>A) Noch RANG 2 Sanierung B) Maßnahme wird noch in 2009 ausgeführt Oberflächenbehandlung im Split- Mastixverfahren, Absenken des Schachtes, neu legen der Muldensteine</i>

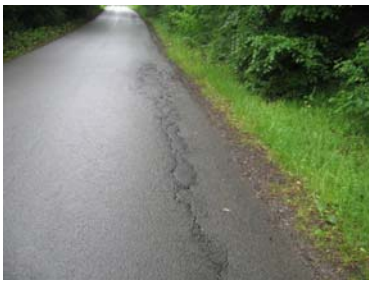
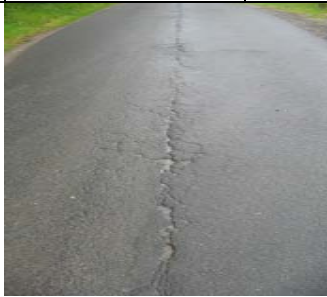
Lfd. Nr.	Straße:	Ort	Belag	Zustand 1 - 6	Verkehrsbedeutung	Bekannte Schäden	Notwendige Baumaßnahmen
Nr.5	Ortsverbindungsstraße Freudenholm – Sagau Böckensberg / Schmützberg GVS 55	Freudenholm /Sagau	Asphalt Länge 2306m Breite 4m	4	ÖPNV, LKW, Landwirtschaft, Anlieger, Schulbus	In einigen Bereichen Rissbildung	<i>Unterhaltungsmaßnahme für 2010 (Planung)</i> Risse vergießen o. mit Tapeband verschließen Oberfl. im Split – Mastix. Teilbereiche Schmützberg

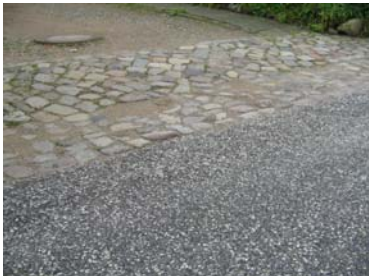
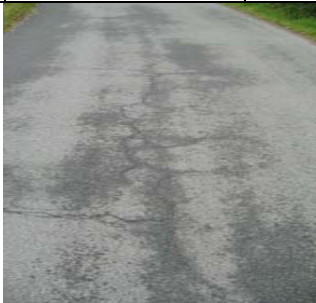
Nr.6	Nüchel Redder	Sagau / Nüchel	Sand/Kies	3	Anliegerverkehr	Wurde bereits mit Wegekies erneuert 2008	
Nr.7	Dorfstraße	Sagau	Asphalt Länge 1442m Breite 4m	4		In einigen Bereichen Rissbildung / Kantenabbrüche	Neuaufbau Asphaltkante ca.80 cm breit, 8cm tief fräsen in großen Teilbereichen

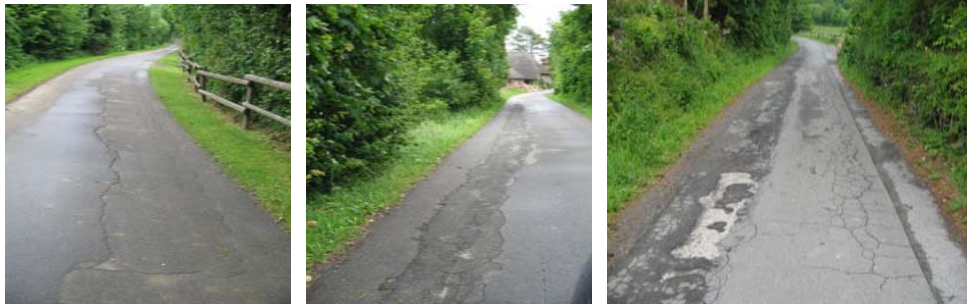
Nr.8	Rolanden	Sagau	Sand	4	Anliegerverkehr		evtl. Kies auffüllen
Nr.9	An der Aue	Sagau	Asphaltgranulat	2	Anliegerverkehr	Brücke weist Absackungen auf	<i>Verlängerung des Rohrdurchlasses Beschluss BA 09.07.09</i>
Nr.10	Am Seeufer	Sagau	Sand	4	Anliegerverkehr		evtl. Kies auffüllen
Nr.11	Höckerweg	Sagau	Sand	2	Anliegerverkehr		
Nr.12	Hinter den Höfen	Sagau	Kies	4	Anliegerverkehr	Oberflächenwasser Problem	<i>In der Planung/Ausführung 2009</i> Kastenrinne setzen und an die vorhandenen Hebegrube anschließen, evtl. Kies auffüllen
Nr.13	Zum Moorberg	Sagau	Asphalt Länge 600m Breite 3m	5	Anliegerverkehr	Starke Rissbildung auf 2/3 der Länge, 1/3 OK	<i>RANG 6 Sanierung</i>

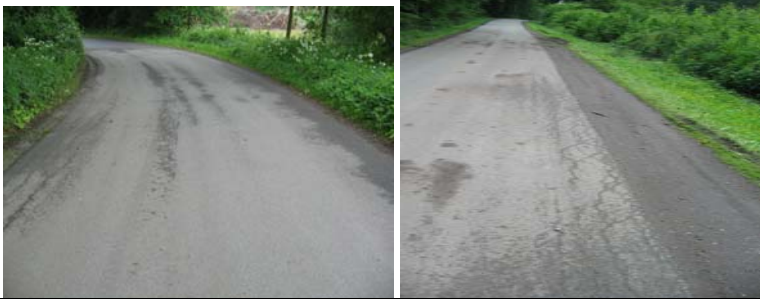
Nr.21	Marius Böger Weg GVS 57	Stendorf	Asphalt Länge: 2012m Breite 4,5m	3	LKW, Landwirtschaft Anliegerverkehr		Oberflächenbehandlung im Split- Mstixverfahren (Stendorf bis AMW)
Nr.22	Waldwege	Stendorf	Sand/Kies				
Nr.23	Ortsverbindungsstraße Stendorf – Kasseedorf	Stendorf / Kasseedorf	Asphalt	3		Vor ca. 8 Jahren neue Teerdecke - Rissbildung	<i>Noch Rang 1 Unterhaltung</i> Oberflächenbehandlung im Split- Mastixverfahren, Bergkuppe beidseitig Rasengittersteine

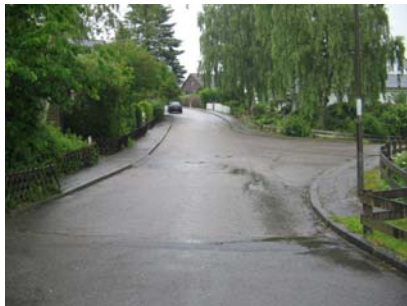
Nr.25	Auf dem Heisen	Kasseedorf	Asphalt Länge: 617 m Breite : 4m	4	Anliegerverkehr	Risse, Schlaglöcher in Gehweg u., Fahrbahnen, schadhafte Straßenbeleuchtung	Oberflächenbehandlung Bürgersteig und Straßen- Beleuchtung erneuern Kostenschätzung liegt vor 17.03.09
-------	----------------	------------	--	---	-----------------	---	---

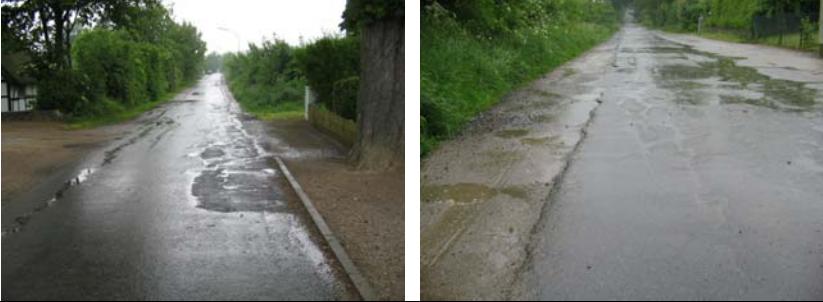
Lfd. Nr.	Straße:	Ort	Belag	Zustand 1 - 6	Verkehrsbedeutung	Bekannte Schäden	Notwendige Baumaßnahmen
Nr.31	Zum Voßberg	Kasseedorf	Asphalt Länge 2013 Breite 3m	4-5	Anliegerverkehr	Rissbildung, Schlaglöcher, Kantenabbrüche	<i>RANG 4 Sanierung</i>

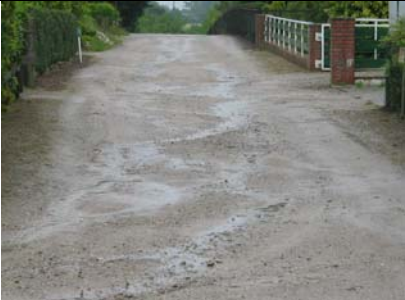
Nr.32	Ruhwinkel	Kasseedorf	Sand Länge 35m Breite 3m	3	Anliegerverkehr		
Nr.33	Ehlerthufe	Kasseedorf	Sand		Privatstraße		
Nr.34	Muh'ssche Koppel	Kasseedorf	Asphalt	1	Anliegerverkehr		
Nr.35	Gartenweg	Kasseedorf	Kies Länge 154m Breite 4m	4	Anliegerverkehr	Ständige Bildung von Schlaglöchern	2. Lösungsvorschläge durch Ing. Büro im BA 09.07.09 vorgestellt

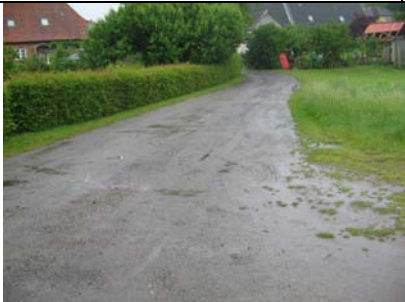
Nr.36	Ostpreußenweg	Kasseedorf	Asphalt	3	Anliegerverkehr		Stichstraße zum Hohlbeck müsste erneuert werden
Nr.37	Hohlbeck	Kasseedorf	Sand Länge 263m Breite 3,5m	3	Anliegerverkehr		Erschließung für in 2. Reihe gebaute Einfamilienhäuser. Zufahrt vom Vossberg müsste erneuert werden
Nr.38	Wührenweg	Kasseedorf	Asphalt	2	Anliegerverkehr	Rissbildung, ab Haus Nr. 21 starke Beschädigungen	In großen Teilbereichen absplitten
Nr.39	Op´n Kamp	Kasseedorf	Asphalt	1	Anliegerverkehr	Oelverschmutzung	
Nr.40	Glinder Weg	Kasseedorf	Asphalt	2	Anliegerverkehr	Rissbildung	In großen Teilbereichen absplitten
Nr.41	Hollergraben	Kasseedorf	Asphalt	3-4	Anliegerverkehr	Risse und Schlaglöcher	2 cm Asphaltdeckschicht
Nr.42	Schwentieneweg	Kasseedorf	Asphalt/Sand	2	Anliegerverkehr

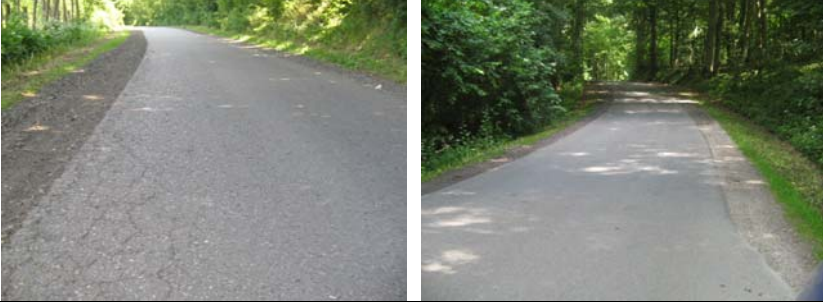
Lfd. Nr.	Straße:	Ort	Belag	Zustand 1 - 6	Verkehrsbedeutung	Bekannte Schäden	Notwendige Baumaßnahmen
Nr.43	Ortsverbindung Kasseedorf - Holzkaten Griebler Straße GVS 71	Kasseedorf / Holzkaten	Asphalt Länge 2452m Breite 4m	2	ÖPNV, LKW Landwirtschaft, Anlieger	Leicht poröse Oberfläche, an einigen Stellen leichte Rissbildung	<i>Noch RANG 2 Unterhaltung Oberfläche absplitten</i>

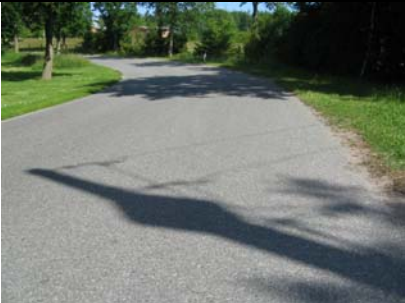
Nr.44	Alter Heeresweg – Kassau	Kasseedorf	Sand/Kies				
Nr.45	Waldwege	Kasseedorf – Griebel	Sand/Kies				
Nr.46	Näthkamp	Griebel / Holzkaten	Asphalt	4		Straße weist an einigen Stellen Aufbrüche auf	Maßnahme sollte in 2009 durchgeführt werden - verschoben
Nr.47	Holzkaten Ortsdurchfahrt	Griebel / Holzkaten	Asphalt	1	ÖPNV, LKW Landwirtschaft, Anlieger

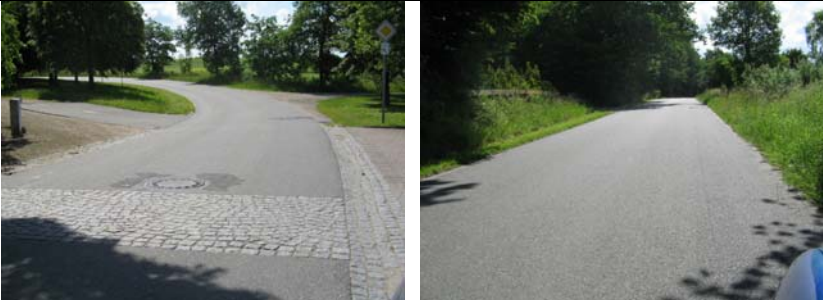
Nr.49	Ortsverbindung Griebel - Holzkaten Fühlenweg	Griebel / Holzkaten	Asphalt Länge 1435m Breite 5m	2	ÖPNV, LKW Landwirtschaft, Anlieger	Rissbildung	Risse vergießen o. mit Tape verschließen

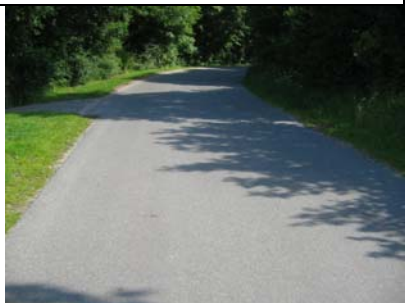
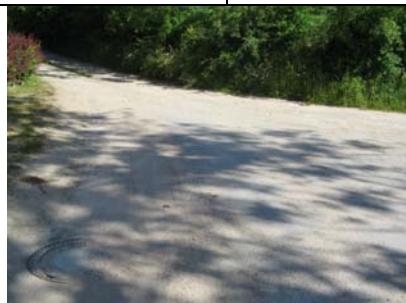
Nr.50	Altes Seeufer	Griebel	Asphalt	1	ÖPNV, LKW Landwirtschaft, Anlieger	Kurvenbereich Ortsausgang zur L57, Sandeinspülung von der Zufahrt Westphal (Haus Nr.7)	
-------	---------------	---------	---------	---	--	--	--

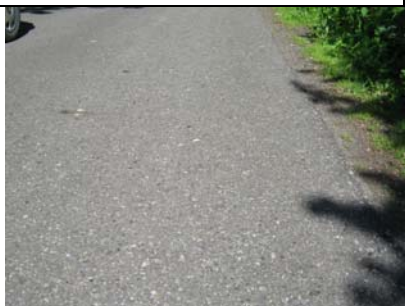
Nr.51	Gemeindeverbindungsstraße Altes Seeufer – L 57	Griebel	Asphalt Länge 1922m Breite 3,5m	2-3	LKW, Landwirtschaft	A) Risse in 3 Kurvenbereichen B) poröse Oberfläche (einzelne Steine sind aus der Teerdecke ausgefahren) C) Im Bereich der Zufahrt von der L57 starke Schäden	A) Maßnahme wird noch in 2009 ausgeführt B) Noch Rang 2 Unterhaltung C) Unterhaltungsmaßnahme für 2010 (Planung)
-------	---	---------	--	-----	------------------------	--	--

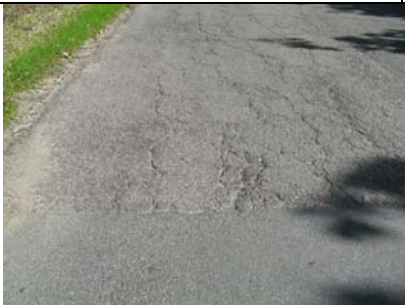
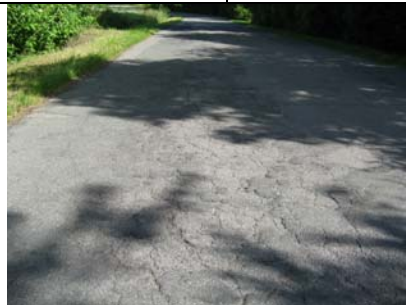
Nr.54	Ortsverbindungsstraße Griebel – Vinzier Griebler Weg GVS 59 / 71	Vinzier / Griebel	Asphalt Länge 1732m Breite 4m	4 - 5	ÖPNV, LKW, Landwirtschaft	Großflächige Rissbildung Kantenabbrüche, Schlaglochbildung	<i>RANG 3 Sanierung</i>
-------	---	-------------------	--	-------	------------------------------	--	-------------------------

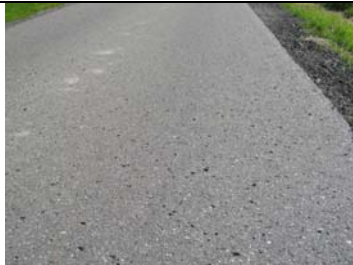
Nr.55	Ortsverbindungsstr. Vinzier - Holzkatzen	Vinzier / Holzkatzen	Asphalt	2		Steine aus der Teerdecke heraus gewaschen / gefahren	<i>Noch RANG 2 Unterhaltung</i>
-------	---	-------------------------	---------	---	--	--	---------------------------------

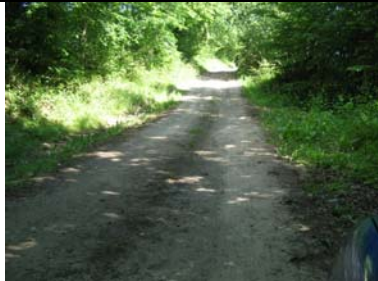
Nr.57	Fahrensberg	Vinzier	Sand/Kies	3		Bekannte Stelle Ausspülung	
-------	-------------	---------	-----------	---	--	-------------------------------	--

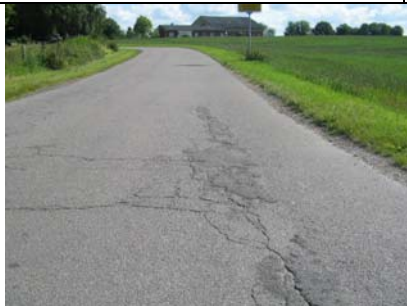
Nr.58	Gemeindeverbindungsstraße Vinzier - Bujendorf	Vinzier	Asphalt Länge 421m Breite 4m	3 - 4	Schulbus, LKW, Landwirtschaft	A) Rissbildung/Schlaglöcher B) Bereich Tennisplatz Betonmuldensteine, Oberflächenentwässerung, Sandfang, Split- Mastix- Deckschicht	<i>B) Maßnahme wird noch in 2009 ausgeführt Beschluss BA 09.07.09</i>
-------	--	---------	------------------------------------	-------	----------------------------------	--	---

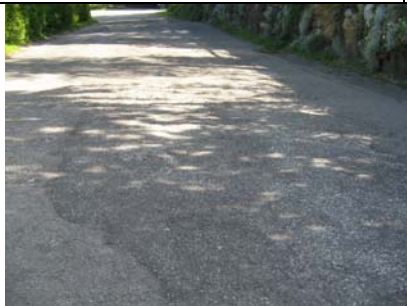
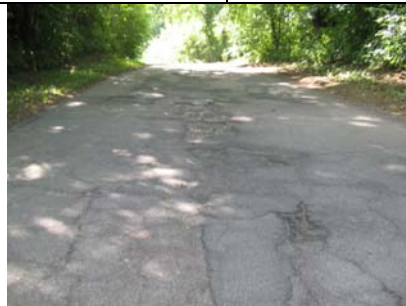
Nr.59	Gemeindeverbindungsstraße Vinzier – Gömnitz GVS 59	Vinzier	Asphalt Länge 366m Breite 4,6m	6	Schulbus, LKW, Landwirtschaft	Schlaglöcher, starke Rissbildung, Kantenabbrüche, unzureichende Straßenbeleuchtung	<i>RANG I Sanierung Baumaßnahme bereits beschlossen</i>
-------	--	---------	--------------------------------------	---	----------------------------------	--	---

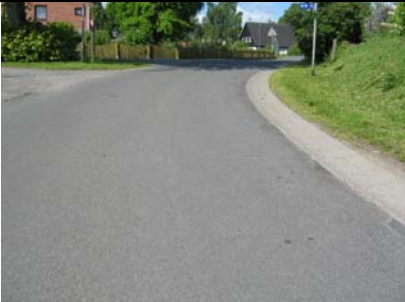
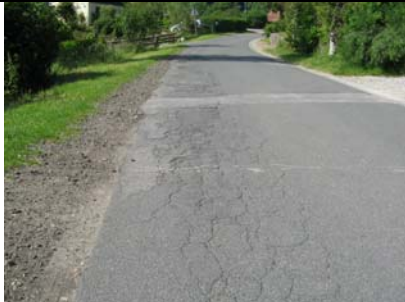
Nr.60	Ortsdurchfahrt Vinzier	Vinzier	Asphalt	3		Rissbildung / Kantenabbrüche in einigen Bereichen
