PRIORITÄTENLISTE

Stand September 2009

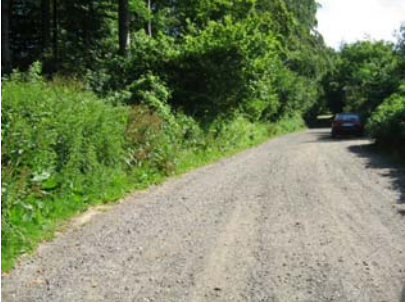
Nr.48	Am Sina	Griebel	Asphaltgranulat	2	Anliegerverkehr

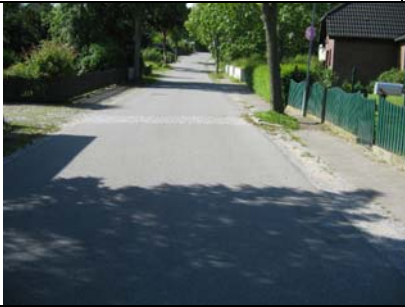
Nr.52	Schulberg	Griebel	Asphalt	1	LKW Landwirtschaft, Anlieger		
-------	-----------	---------	---------	---	------------------------------------	--	--
