Prioritätenliste

Gemeinde Kasseedorf

aktualisierter Stand Mai 2012

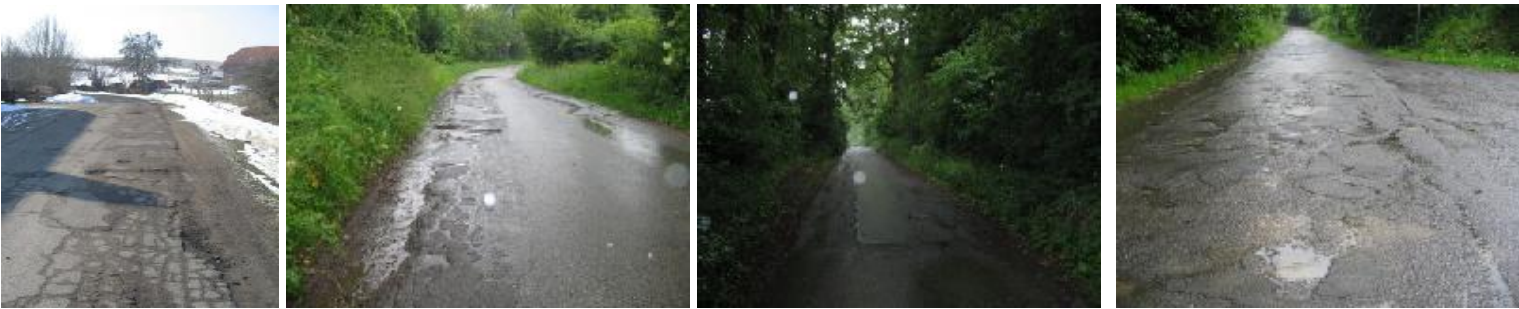
Lfd. Nr.	Straße:	Ort	Belag	Zustand 1 - 6	Verkehrsbedeutung	Bekannte Schäden	Notwendige Baumaßnahmen
Nr.3	Ortsverbindungsstraße Bergfeld – Stendorf GVS 57	Bergfeld / Stendorf	Asphalt Länge 3159m Breite 3,5m	6	Landwirtschaft, Anliegerverkehr	Auf der gesamten Länge starke Schäden auch im Untergrund, Im Bereich Bergfeld Höhe Hof Ruprecht löst sich die Straße auf. Schlaglochreparatur ist nicht mehr möglich	<i>RANG 3 Sanierung, Beratungen über die weitere Verwendung dieser Straße erfolgen Entscheidung. Zunächst Geschwindigkeitsbegrenzung auf 30 Km/h</i>

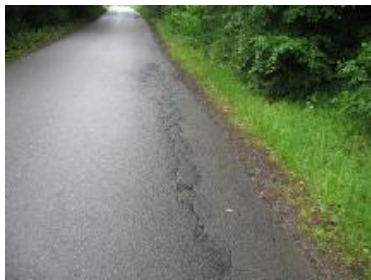
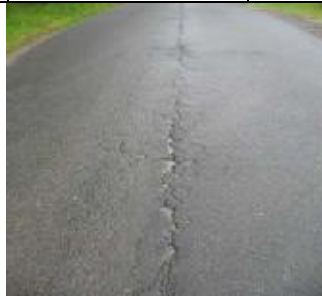
Nr.5	Ortsverbindungsstraße Freudenholm – Sagau Böckensberg / Schmützberg GVS 55	Freudenholm /Sagau	Asphalt Länge 2306m Breite 4m	4	ÖPNV, LKW, Landwirtschaft, Anlieger, Schulbus	In einigen Bereichen Rissbildung	Unterhaltungsvorschlag Rissverguß + bei der neu aufgetragenen Asphaltdecke Garantie Einforderung
------	---	-----------------------	--	---	--	-------------------------------------	--

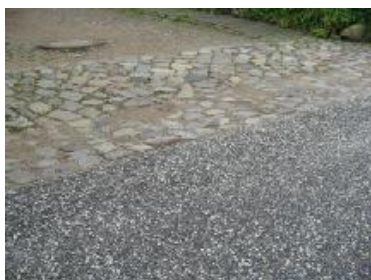
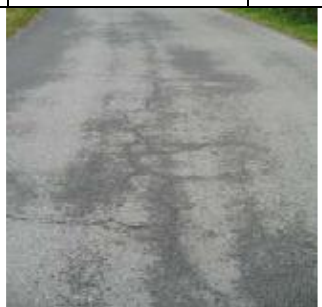
Nr.7	Dorfstraße	Sagau	Asphalt Länge 1442m Breite 4m	4		In einigen Bereichen Rissbildung / Kantenabbrüche	Neuaufbau Asphaltkante ca.80 cm breit, 8cm tief fräsen in gr. Teilbereichen Unterhaltungsvorschlag: -2- Entwässerungsgullys stehen zu hoch , -1- Straßenschacht ist abgesackt
------	------------	-------	--	---	--	---	--

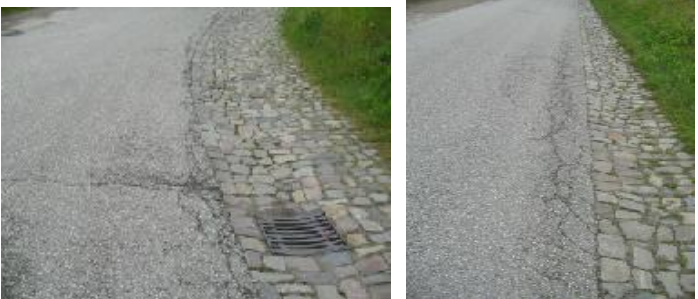
Lfd. Nr.	Straße:	Ort	Belag	Zustand 1 - 6	Verkehrsbedeutung	Bekannte Schäden	Notwendige Baumaßnahmen
Nr.14	Krückberg	Sagau	Asphalt Länge 382m Breite 3,5m	3	ÖPNV, LKW, Landwirtschaft, Schulbus	A)Kantenabbrüche	Neuaufbau Asphaltkante ca.80 cm breit, 8cm tief fräsen in großen Teilbereichen

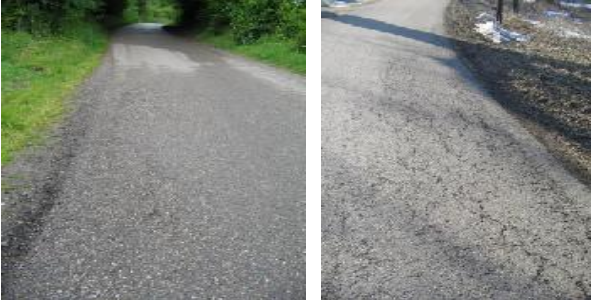
Lfd. Nr.	Straße:	Ort	Belag	Zustand 1 - 6	Verkehrsbedeutung	Bekannte Schäden	Notwendige Baumaßnahmen
Nr.18	Ortsverbindungsstraße Sagau – Stendorf Stendorfer Weg GVS 56	Sagau / Stendorf	Asphalt	2	ÖPNV, Schulbus, Landwirtschaft	Vereinzelnde Netzkrisse und Kantenabbrüche , 80 % in Ordnung	<i>Unterhaltungsvorschlag In Teilbereichen ausfräsen und asphaltieren</i>

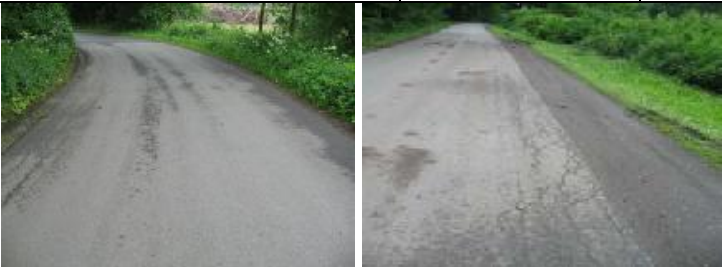
Lfd. Nr.	Straße:	Ort	Belag	Zustand 1 - 6	Verkehrsbedeutung	Bekannte Schäden	Notwendige Baumaßnahmen
Nr.21	Marius Böger Weg GVS 57	Stendorf	Asphalt Länge: 2012m Breite 4,5m	3	LKW, Landwirtschaft Anliegerverkehr		
Nr.22	Waldwege	Stendorf	Sand/Kies				
Nr.23	Ortsverbindungsstraße Stendorf – Kasseedorf	Stendorf / Kasseedorf	Asphalt	3-4		Vor ca. 8 Jahren neue Teerdecke – In Teilbereichen Absackung/ Rissbildung	Unterhaltungsvorschlag - ausfräsen und asphaltieren

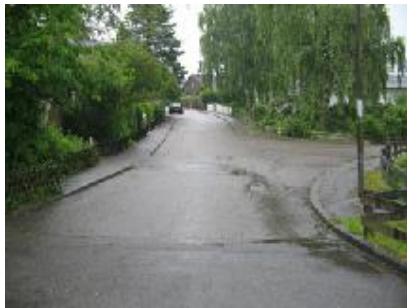
Nr.25	Auf dem Heisen	Kasseedorf	Asphalt Länge: 617 m Breite : 4m	4	Anliegerverkehr	Risse, Schlaglöcher in Gehweg u., Fahrbahnen, schadhafte Straßenbeleuchtung	Oberflächenbehandlung Bürgersteig und Straßen- Beleuchtung erneuern Kostenschätzung liegt vor 17.03.09
--------------	----------------	------------	---	---	-----------------	--	--

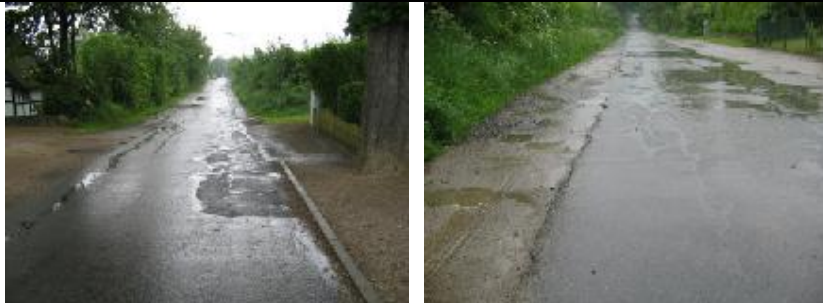
Nr.31	Zum Voßberg	Kasseedorf	Asphalt Länge 2013 Breite 3m	5	Anliegerverkehr	Rissbildung, Schlaglöcher, Kantenabbrüche	<i>RANG 2 Sanierung</i>
-------	-------------	------------	------------------------------------	---	-----------------	--	-------------------------

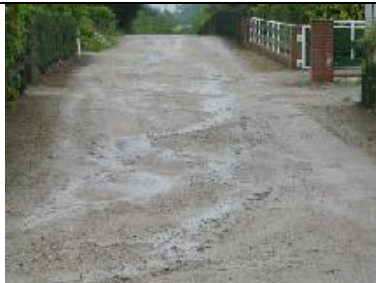
Nr.35	Gartenweg	Kasseedorf	Kies Länge 154m Breite 4m	4	Anliegerverkehr	Ständige Bildung von Schlaglöchern	2. Lösungsvorschläge durch Ing. Büro im BA 09.07.09 vorgestellt
-------	-----------	------------	---------------------------------	---	-----------------	---------------------------------------	---

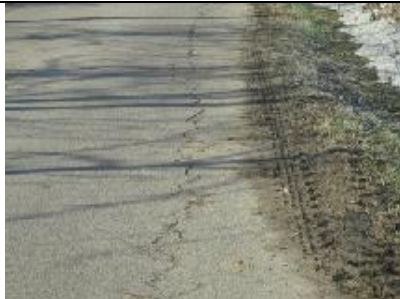
Nr.36	Ostpreußenweg	Kasseedorf	Asphalt	3	Anliegerverkehr		Stichstraße zum Hohlbeck müsste erneuert werden
Nr.37	Hohlbeck	Kasseedorf	Sand Länge 263m Breite 3,5m	3	Anliegerverkehr		Erschließung für in 2. Reihe gebaute Einfamilienhäuser. Zufahrt vom Vossberg müsste erneuert werden
Nr.38	Wührenweg	Kasseedorf	Asphalt	2	Anliegerverkehr	Rissbildung, ab Haus Nr. 21 starke Beschädigungen	In großen Teilbereichen absplitten
Nr.39	Op´n Kamp	Kasseedorf	Asphalt	1	Anliegerverkehr		
Nr.40	Glinger Weg	Kasseedorf	Asphalt	3	Anliegerverkehr	A)Kantenabbrüche, Netzrisse, kleine Schlaglöcher bis Hof Lemke, B) Ab Hof Lemke längere(Teilweise bis 500m) Kantenabbrüche, Netzrisse	In großen Teilbereichen absplitten, Auffräsen und neu auffüllen

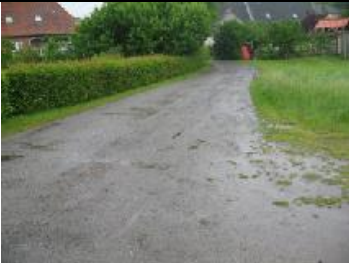
Lfd. Nr.	Straße:	Ort	Belag	Zustand 1 - 6	Verkehrsbedeutung	Bekannte Schäden	Notwendige Baumaßnahmen
Nr.41	Hollergraben	Kasseedorf	Asphalt	3-4	Anliegerverkehr	Risse und Schlaglöcher	2 cm Asphaltdeckschicht
Nr.42	Schwentieneweg	Kasseedorf	Asphalt/Sand	2	Anliegerverkehr

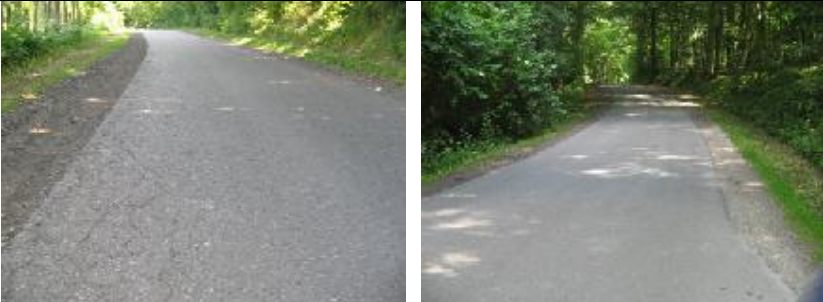
Nr.43	Ortsverbindung Kasseedorf - Holzkatzen Griebler Straße GVS 71	Kasseedorf / Holzkatzen	Asphalt Länge 2452m Breite 4m	2	ÖPNV, LKW Landwirtschaft, Anlieger	Leicht poröse Oberfläche, an einigen Stellen leichte Rissbildung

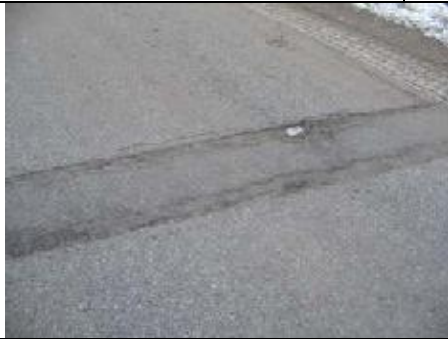
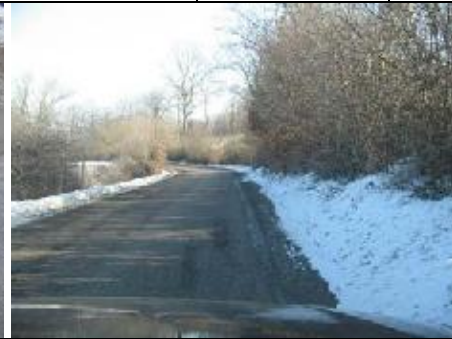
Nr.47	Holzkatzen Ortsdurchfahrt	Griebel / Holzkatzen	Asphalt	2	ÖPNV, LKW Landwirtschaft, Anlieger	Straße Richtung Näthkamp reißt an einigen Stellen auf	Unterhaltung 2012 Innenkurve Tannenhof Rasengittersteine verlegen -1- Gully sackt ab, anheben
-------	---------------------------	----------------------	---------	---	--	--	--

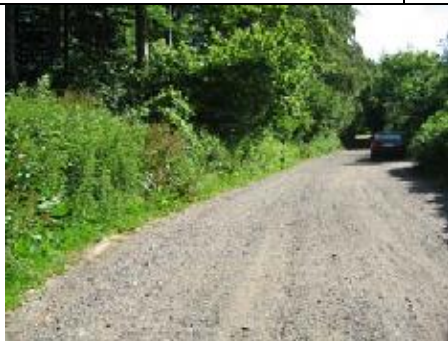
Nr.48	Am Sina	Griebel	Asphaltgranulat	2	Anliegerverkehr		Evtl. Wegekies auffüllen
-------	---------	---------	-----------------	---	-----------------	--	--------------------------

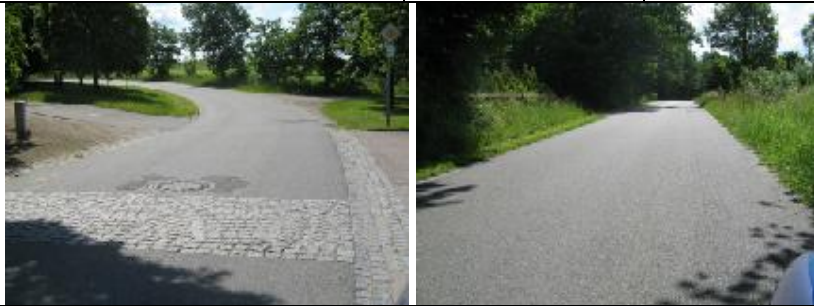
Nr.49	Ortsverbindung Griebel - Holzkaten Fühlenweg	Griebel / Holzkaten	Asphalt Länge 1435m Breite 5m	2	ÖPNV, LKW Landwirtschaft, Anlieger	Rissbildung	Unterhaltungsvorschlag Rissverguss auf der Strecke, Bankette hobeln
-------	--	------------------------	--	---	--	-------------	---

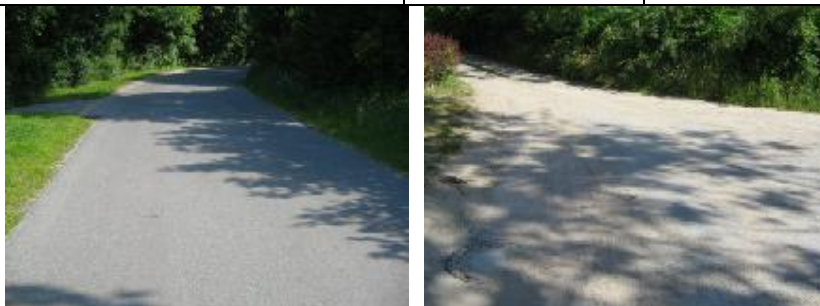
Nr.50	Altes Seeufer	Griebel	Asphalt	1	ÖPNV, LKW Landwirtschaft, Anlieger	Kurvenbereich Ortsausgang zur L57, Sandeinspülung von der Zufahrt Westphal (Haus Nr.7)	Unterhaltungsvorschlag: -Verursacher anschreiben -Kurvenbereich befestigen -Rasengitter/Muldensteine -Graben räumen
-------	---------------	---------	---------	---	--	---	---

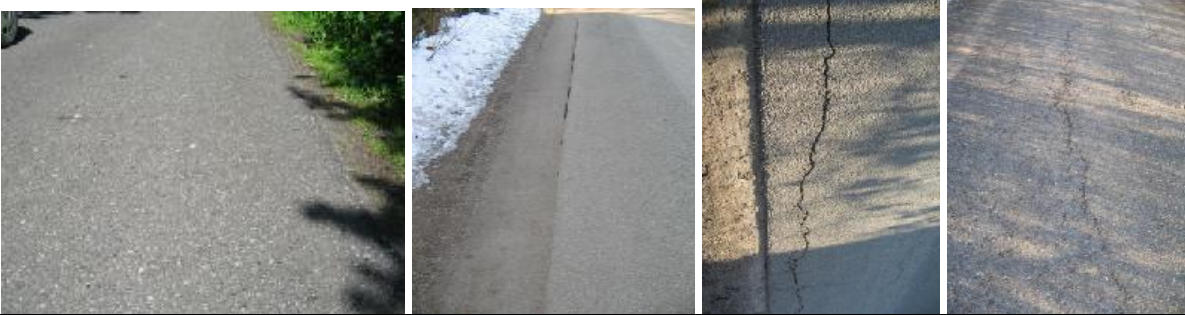
Lfd. Nr.	Straße:	Ort	Belag	Zustand 1 - 6	Verkehrsbedeutung	Bekannte Schäden	Notwendige Baumaßnahmen
Nr.51	Gemeindeverbindungsstraße Altes Seeufer – L 57	Griebel	Asphalt Länge 1922m Breite 3,5m	3	LKW, Landwirtschaft

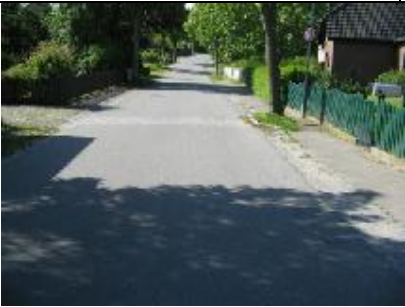
Nr.52	Schulberg	Griebel	Asphalt	1-2	LKW Landwirtschaft, Anlieger	Probleme bei dem Gehweg, Wurzeln der Bäume heben den Gehweg an	Fällen der Bäume verboten, da es sich um eine Allee handelt

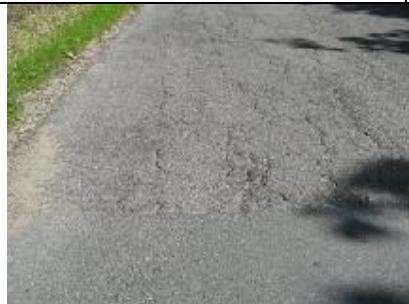
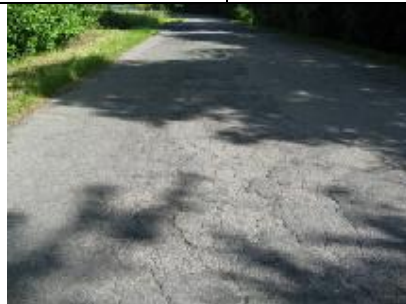
Nr.53	Ortsverbindung Griebel - Zarnekau	Griebel	Asphalt	5	ÖPNV, Schulbus, Landwirtschaft,	starke Schäden	<i>noch RANG 1 Sanierung</i>
Nr.54	Ortsverbindungsstraße Griebel – Vinzier Griebler Weg GVS 59 / 71	Vinzier / Griebel	Asphalt Länge 1732m Breite 4m	5	ÖPNV, LKW, Landwirtschaft	Großflächige Rissbildung Kantenabbrüche, Schlaglochbildung	<i>RANG 1 Sanierung</i>

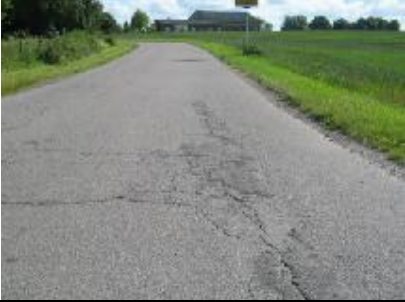
Lfd. Nr.	Straße:	Ort	Belag	Zustand 1 - 6	Verkehrs- bedeutung	Bekannte Schäden	Notwendige Baumaßnahmen
Nr.58	Gemeindeverbindungsstraße Vinzier - Bujendorf	Vinzier	Asphalt Länge 421m Breite 4m	4	Schulbus, LKW, Landwirtschaft	A)Rissbildung/Schlaglöcher	Unterhaltungsvorschlag Auf einer Strecke von ca. 100 m ganz oder in Teilen ausfräsen und asphaltieren
